锂离子电池内部短路失效的反应机理研究

摘要: 应用电池挤压试验机研究了锂离子电池内部短路失效过程, 并由 DSC、GC/MS 和 XRD 分析了电池内部的正极、负极和电解液之间在不同温度下的反应机理。实验表明, 正极 $\text{Li}_{0.5}\text{CoO}_2$ 与电解液的反应是导致电池内部短路失效的根本原因。电池因内部短路发热, 一旦温度达到正极 $\text{Li}_{0.5}\text{CoO}_2$ 的分解温度时, 正极瞬时分解, 并释放出 O_2 。后者与电解液瞬间发生剧烈反应, 同时放出大量 CO_2 气体, 冲破电池壳体, 造成电池发生爆炸。其中 SEI 膜自身的分解反应以及负极与电解液在初期的反应都为正极与电解液反应起了积累热量的作用。

Failure Reaction Mechanism of Internal Short-Circuit for Lithium-ion Batteries

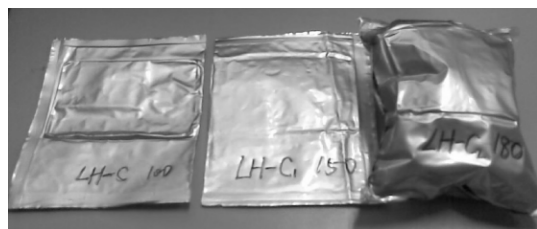
图4 铝塑包装单一正极经不同温度热处理后的照片

图4为部分满电态正极(含电解液)经不同温度热处理后的铝塑包装照片.可以看出,100℃下没有明显变化;温度升高到150℃时,外包装有轻

Fig. 4 Photos of the simple cathode with plastic aluminum package after heating treatment at different temperatures

微鼓胀; 到180℃后, 铝塑包装鼓胀严重, 表明正极与电解液发生了剧烈反应, 同时伴有大量气体产生, 实验现象与电池爆炸非常相似. 这正是本文认为的正极与电解液的反应是电池爆炸原因的关键所在.

升温达到150℃时, 铝塑包装有轻微鼓胀, 并于其中检测到了CH₃-CH₂-F和CH₃-CH=CH₂气体, 同时CH₂=CH₂气体含量增加. 这些气体应该是电解液自身分解的产物, 而且主要来自于电解液中的链状碳酸酯, 如碳酸甲乙酯(EMC, 而EC为环状碳酸酯, 结构相对比较稳定). 电解液自分解的部分化学反应如下:

当温度升到180℃时, 外包装严重鼓胀, 检测分析发现90%以上的气体为CO₂. 表明, 此时电解液发生了氧化反应, 同时温度骤然升高, 并产生大量CO₂气体. 初步推断, 电解液发生氧化反应所需要的O₂只能来自于Li_{0.5}CoO₂的分解, 也就是说, 高温下Li_{0.5}CoO₂分解并放出O₂, 后者与电解液在高温下发生了氧化反应, 以电解液中的主溶剂EC为例, 反应式如下:

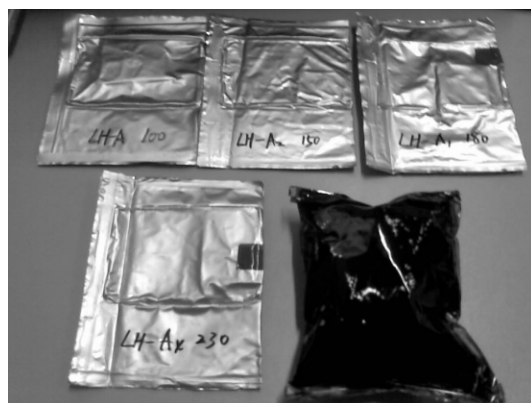
图 7 铝塑包装单一负极不同温度热处理的照片

图 7 为部分满电态负极(含电解液)经不同温度热处理后的铝塑包装照片.如图所见,在 100 °C、150 °C 和 180 °C 下,外包装没有发生变化.温度升高到 230 °C 后,外包装轻微鼓胀,表明负极与电解液在 180 °C 之前的反应,产气量很少,随着温度的升高,产气量有少量增加,但反应速率仍较慢.升温至 280 °C 后,包装发生了严重鼓胀,此时剧烈反应已经发生,同时伴有大量气体产生.这也验证了图 6 的分析结论.

Fig. 7 Photos of the simple anode with plastic aluminum package after heating treatment at different temperatures

当温度达到 180 ℃ 和 230 ℃ 时,气体成分基本没有发生变化,只是气体产量有所增加,造成包装轻微鼓胀. 实验表明,较低温度(< 230 ℃)下负极与电解液的反应速率相对非常缓慢. 原因主要是 Li 在碳材料晶格结构中扩散缓慢所致. 这也是负极与电解液的反应不是造成电池失效的原因.
